# Černobilska nesreča

## Černobilska nesreča

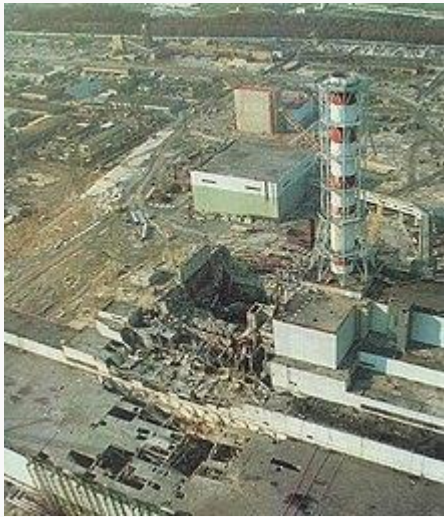
Pogled na porušen reaktor 4 v Černobilski elektrarni, nekaj dni po najhujši jedrski nesreči v zgodovini

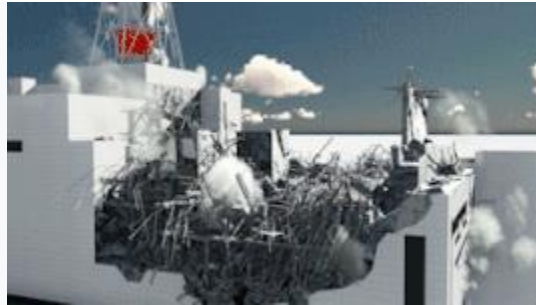
Pokrov reaktorja (zgornji biološki ščit) z vzdevkom "Elena" leži na boku v eksplozivnem kraterju. Prekrivajo se predeksplोजijski položaj parnih rezervoarjev, tal reaktorske dvorane in strešnih nosilcev.

Še ena grožnja za zaščitno zgradbo je betonski blok, ki oblikuje »gornji biološki ščit« in je pred nesrečo počival nad reaktorjem. Ta betonski blok je med eksplozijo vrglo v zrak in sedaj počiva 15 stopinj od navpičnice. Položaj gornjega biološkega ščita velja za nevarnega, saj ga podpirajo samo ruševine. Zrušenje tega ščita bi dodatno poslabšalo stanje prahu v zaščitni stavbi, nekaj radioaktivnega materiala pa bi verjetno ušlo na plano ali celo poškodovalo samo zaščitno stavbo.

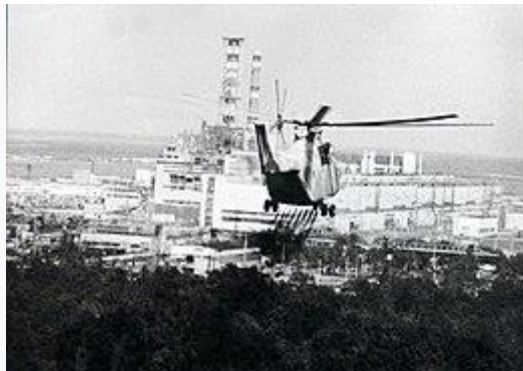
Helikopter z razpršeno dekontaminacijsko tekočino leti proti černobilski elektrarni, 13. junija 1986.

Požar reaktorske sredice so pričeli gasiti iz zraka z odmetavanjem zmesi peska in [bora](#) s pomočjo vojaških helikopterjev. To je sicer pogasilo požar, vendar pa se je preostanek reaktorske sredice še naprej segreval. Voda, ki je bila kar najhitreje črpana v reaktorsko zgradbo v jalovem poskusu gašenja ognja, je stekla iz tal reaktorja v prostor pod njimi. Težava pri tem je bila, da je tleče gorivo in drug material začelo uničevati tla, stanje pa je poslabšalo še metanje materiala iz helikopterjev, kar je delovalo kot talilna peč, saj so se temperature zaradi tega še višale. Če bi ta material prišel v stik z vodo, bi lahko prišlo do parne eksplozije, ki bi bila hujša od eksplozije samega reaktorja, zaradi tega pa po ocenah v krogu s polmerom več sto kilometrov ne bi bilo možno bivanje vsaj naslednjih 100 let.

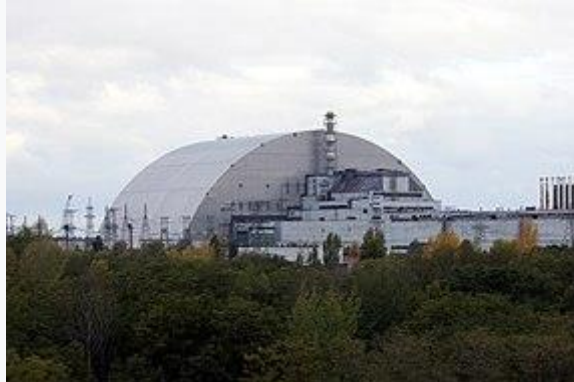
Nov varen sarkofag, postavljen nad reaktor 4 oktobra 2017.

Sklad za Černobil je bil ustanovljen leta [1997](#) na [Denverskem](#) vrhu skupine G8, da bi tako ustanovili sklad za izgradnjo novega sarkofaga. Načrt za izgradnjo novega sarkofaga kliče po preoblikovanju mesta v [ekološko](#) varne razmere s stabilizacijo trenutnega sarkofaga, čemur bi sledila izgradnja novega. Prvotne ocene stroškov so bile 768 milijonov ameriških dolarjev. Načrt upravlja konzorcij iz podjetij Bechtel, Battelle in Electricité de France. Idejna zasnova nove zaščitne stavbe predvideva premikajoč se lok, zgrajen izven trenutne zaščitne stavbe, da se gradnja izogne visokemu sevanju. Ta lok naj bi bil nato premaknjen nad obstoječ sarkofag. To bo največja premikajoča se struktura, zgrajena do zdaj, končana pa naj bila v letu [2008](#). Razpon loka meri 270 metrov, višina 100 metrov in dolžina 150 metrov.

17. septembra 2007 je bilo objavljeno, da bo zgrajena nova jeklena konstrukcija, ki bo zamenjala stari in na hitro zgrajeni betonski sarkofag, ki trenutno varuje poškodovani reaktor. Projekt, financiran s pomočjo mednarodnega sklada pod vodstvom Evropske banke za obnovo in razvoj, bo načrtoval in zgradil francoski konzorcij Novarka (z udeležbo podjetij Bouygues SA in [Vinci SA](#)). Novarka bo zgradila ogromno jekleno stavbo v obliki loka – 190 metrov široko in 200 metrov dolgo, da bo prekrila razpadajoči sarkofag, ki je trenutno v uporabi. Predvideno je eno leto za načrtovanje in še dve leti za zgraditev. Predvideni stroški gradnje jeklene konstrukcije so ocenjeni na milijardo evrov.
